Dokumentace pro zadání stavby

Oprava střechy, oken průčelí a interiérů objektu Ústeckého inspektorátu ČŠI
Česká školní inspekce, Winstona Churchilla 6/1348, 400 01 Ústí nad Labem

02 Fotodokumentace – stávající stav

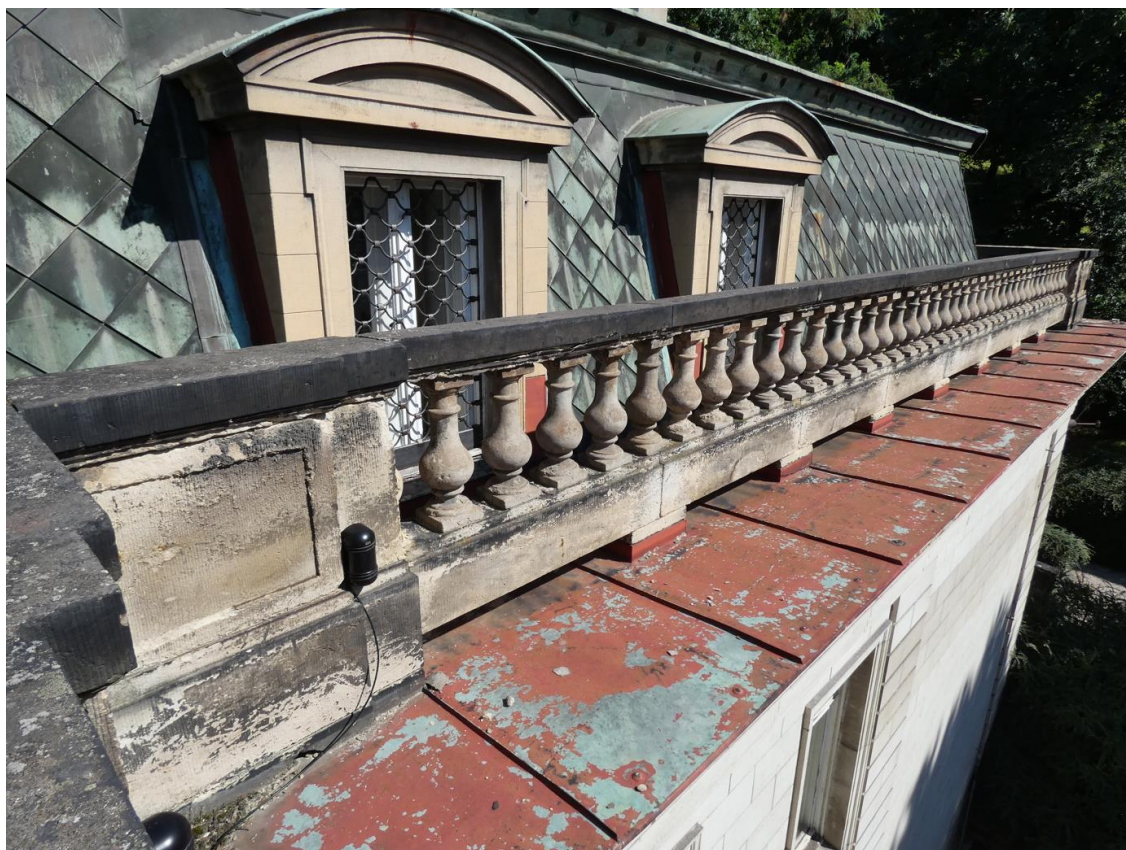
a) střecha (římsa, nadřímsový žlab)

Vzhledem ke svému špatnému technickému stavu bude stávající klempířské oplechování římsy po celém obvodu střechy postupně demontováno a nahrazeno novým, z měděného plechu. Odvodnění střechy bude během výměny oplechování římsy provizorně zajištěno tak, aby v případě deště nedošlo k zatečení do konstrukce střechy.

Stávající zdivo římsy bude po demontáži původního oplechování vyspraveno, doplněno chybějícím vyrovnávacím cementovým potěrem a omítka navazující antiky bude případně opravena. Po zaměření bude na opravenou římsu na podkladní lepenku osazeno nové oplechování římsy z měděných plechů, kotvených k podkladnímu zdivu pomocí hmoždinek. Oplechování římsy bude pečlivě zapertlováno s oplechováním stávajícího zaatikového žlabu. Spoje mezi plechy budou zaletovány cínem a k omítce budou utěsněny silikonovým tmelem. Hlavy šroubů budou zakryty měděnými čepičkami do silikonového tmele.

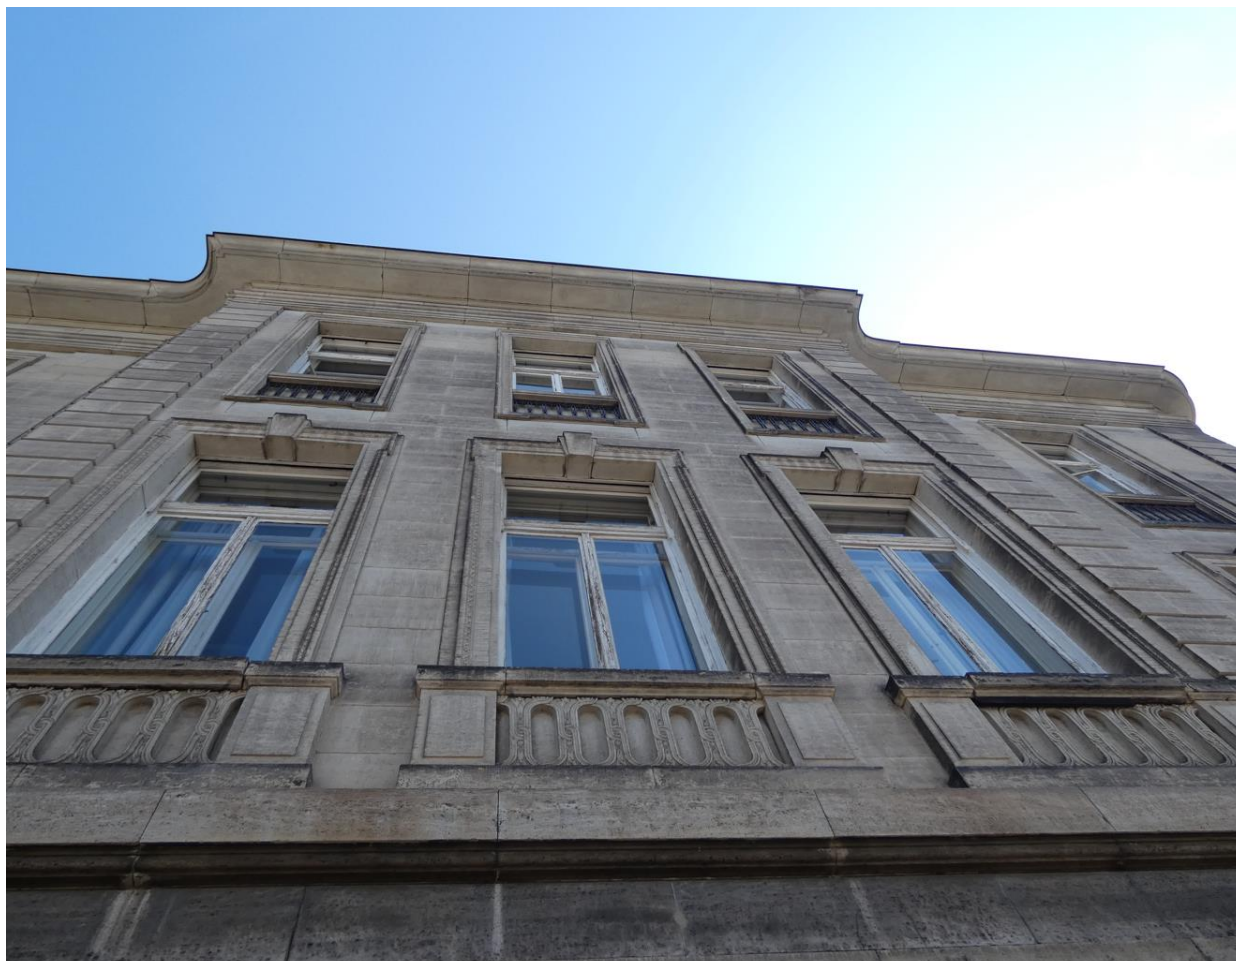
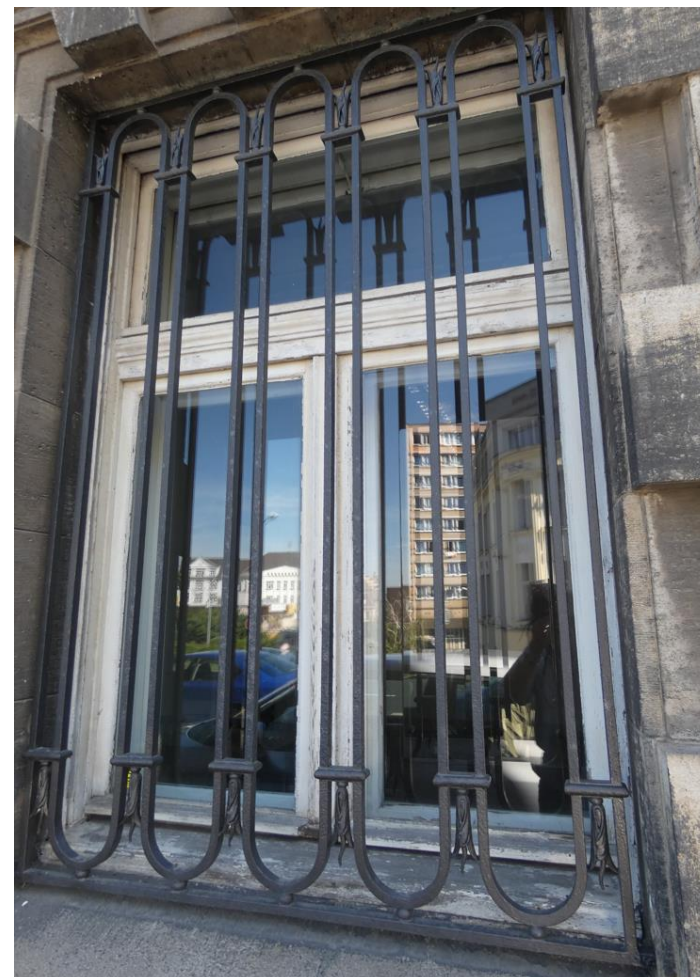
b) okna v průčelí budovy (fasáda do ul. Winstona Churchilla)

Jedná se o dřevěná špaletová okna z tvrdého dřeva. Křídla oken jsou dělená vodorovnou příčlí, otevíraná dovnitř, původně zasklená do polodrážky dřevěnou lištou, která je většinou při spodní straně v havarijním stavu. Místy (pravděpodobně během oprav) byla lišta nahrazena sklenářským tmelem, který vzhledem k stáří není celkově soudržný s podkladem. Materiál ostění a parapetů je dýhovaná překližka. Původní povrchová úprava v odstínu bílé je dochována na vnitřní straně křídel, zatímco na venkovní straně je zachována přibližně 50 % z celkové plochy strany. Kování je standardní – lité z bílé mosazi, sériově vyráběné, zadlabávací závěsy a ovládací kličky ve tvaru půlolivy s okenními jazýčky.

Rámy oken jsou rovněž vyrobeny z tvrdého dřeva, přičemž stav dřevní hmoty je většinou ve spodní venkovní části destruktivně poškozen, místy byly v minulosti provedeny opravy spodní části rámu doplněním novým dřevem. Spodní části rámu jsou poškozeny zejména v 1. NP včetně ostění špalet z překližky. Povrchová úprava rámu je silně poškozená, barva není již celkově soudržná, lokálně se odlupuje a na spodních částech rámu zcela chybí.

Rámy a křídla oken budou truhlářsky opraveny, nesoudržná barva a dřevo se obrousí na „zdravé dřevo“, opráší, provede se napuštění odbroušených míst a zbývající části oken se přebrousí, očistí od prachu a provede se základní nátěr barvou na dřevo, například typu Tassarol. Odbroušené části, praskliny apod. se vytmelí dvousložkovým tmelem s dřevní moučkou, přebrousí se do roviny, napustí základním nátěrem a přebrousí se smirkovým papírem se zrnitostí 120 – 150. Po oprášení budou provedeny dva krycí nátěry barvou

Stávající pěnové těsnění oken, které je z větší části již nesoudržné a neplní izolační funkci, bude odstraněno. Do falce venkovního křídla bude vyfrézována drážka a osazeno nové silikonové těsnění.

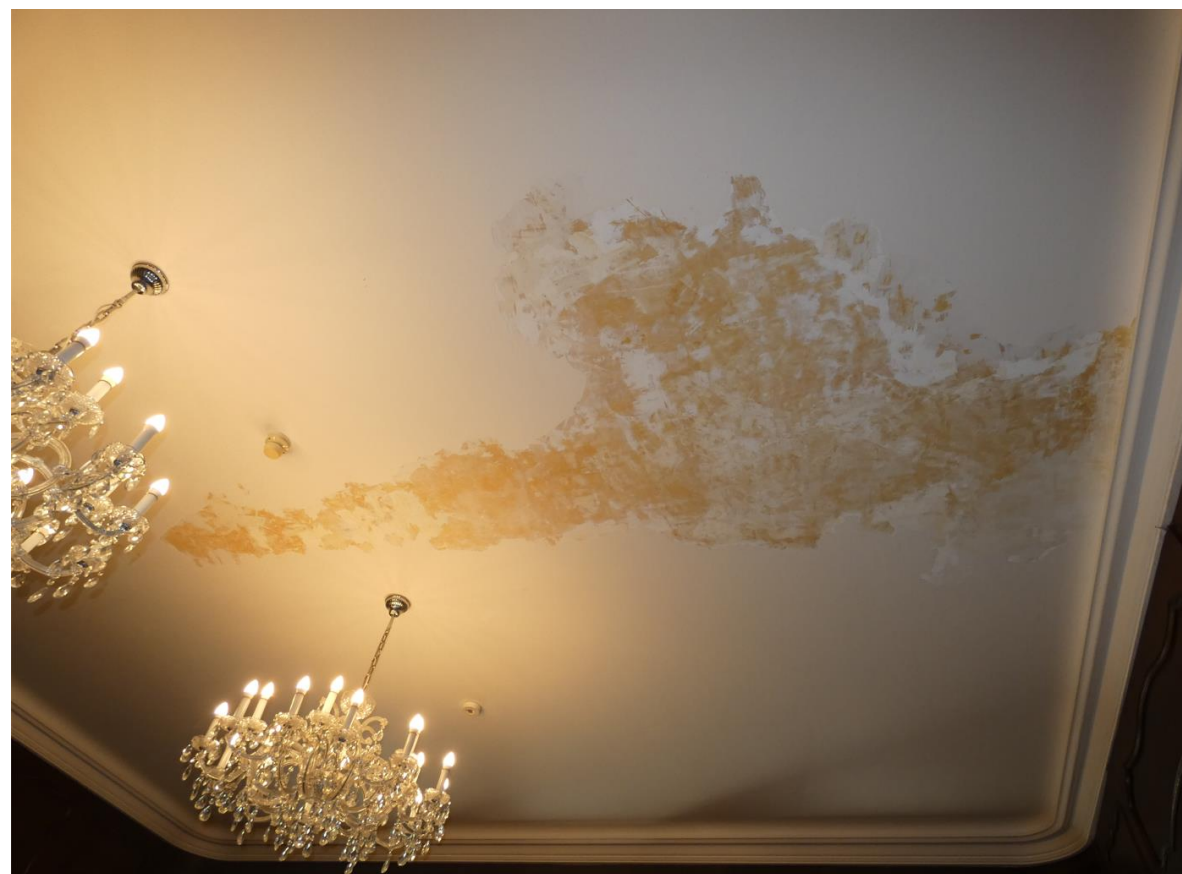
c) výmalba interiérů (poškozená zatečením srážkové vody)

Jedná se o opravu a potřebnou obnovu maleb v místnostech č. 101, 102, 113, 115, 201, 204, 205, 206, 207, 208, 312, 315, 316, 317 a 318, tedy zejména v těch, kde došlo k poškození zatečením srážkové vody při mimořádné bouři v průběhu léta 2021.

Povrchy uvedených místností jsou štukové omítky s výmalbou a drobnými štukatérskými ozdobami. Rozsah poškození je rozdílný podle situování místností v objektu. Největší rozsah poškození se nachází v místnostech ve 3. NP. **Pro objektivní posouzení je nezbytná prohlídka v místě plnění.**

Stávající malba bude oškrabána a následně rozmyta bez poškození podkladu, štukových omítek a drobných štukových prvků. V případě stávajícího poškození omítky a štukových ozdob budou tyto opraveny vápenoštukovou směsí. V místech skvrn, kde byla omítka s malbou zasažena prosakující vodou, bude provedena izolace a neutralizace skvrn konzervačním difuzním nátěrem s aluminiovou solí. Po následné silikátové penetraci bude provedena výmalba silikátovou tekutou směsí ve dvou vrstvách, například typu Keim Biosil.

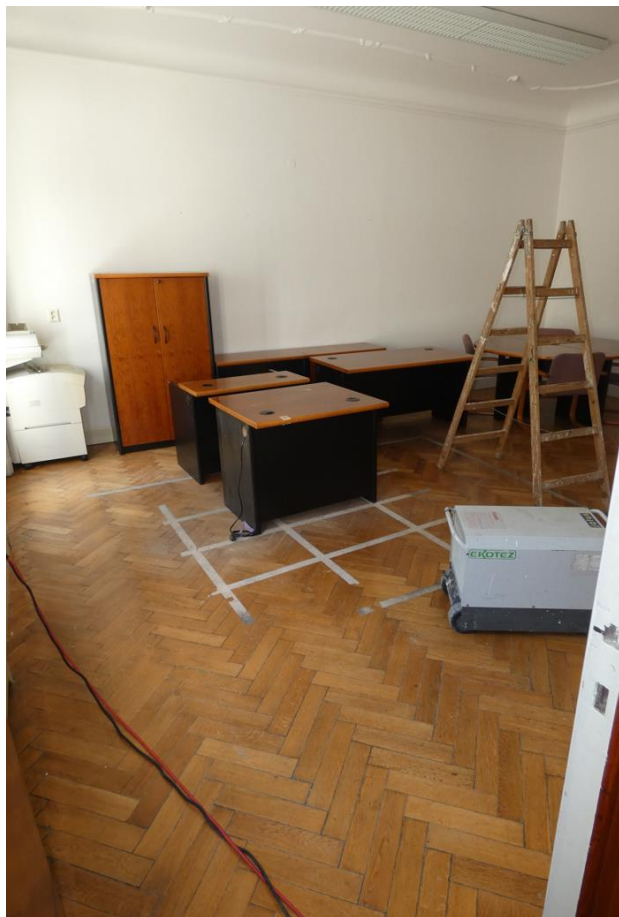
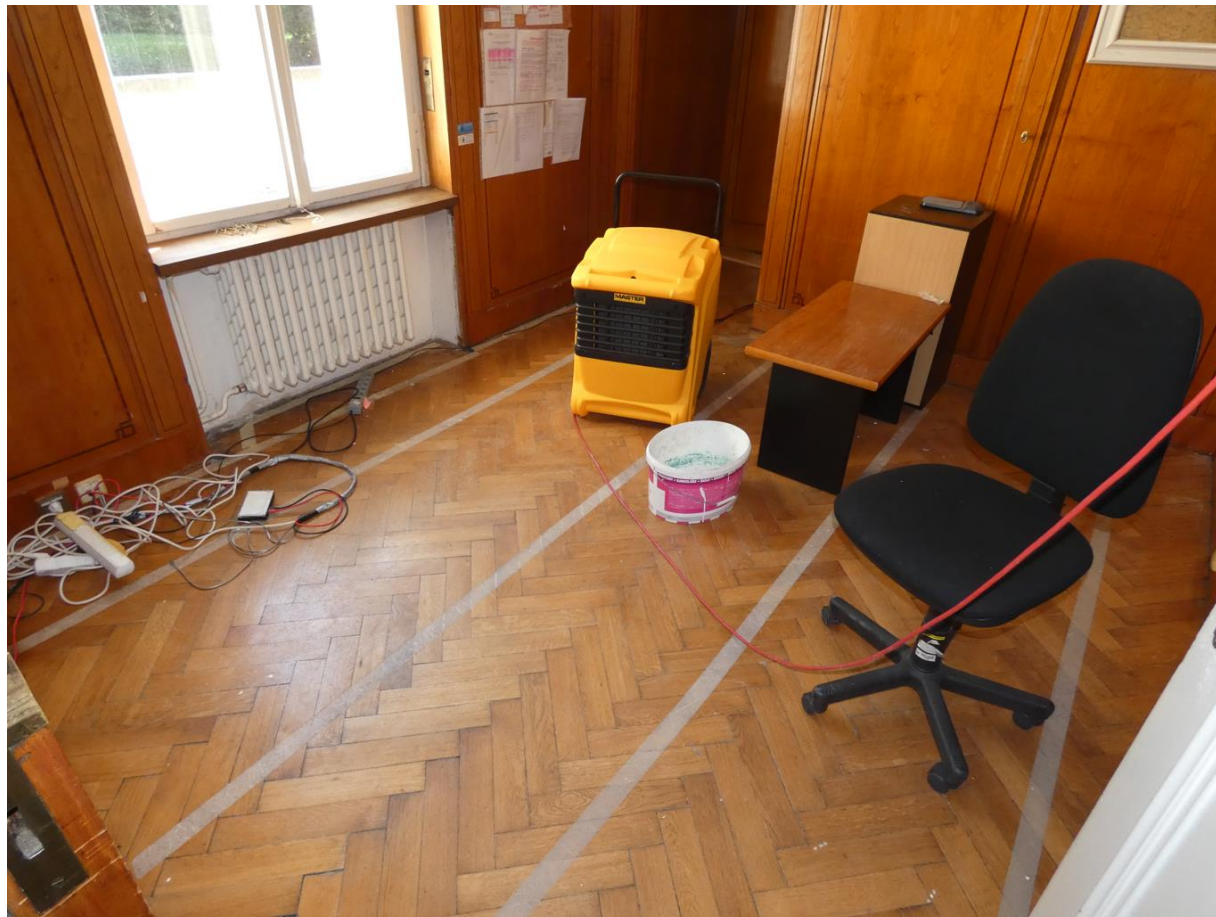
d) dubové parkety (m.č. 312 a 315)

Jedná se o opravu podlahy z dubových vlýsek v místnostech č. 312 a 315, kde došlo k poškození podlahy zatečením srážkové vody při mimořádné bouři v průběhu léta 2021.

Na povrchu dřevěných parket je znatelná deformace tvaru konkávního průhybu, tzv. korýtkování, ke kterému pravděpodobně došlo vlivem zatečení vody. K této deformaci dřeva dochází i vlivem provozu, vzdušné vlhkosti a postupným dotvarováním dřeva. Odstranit závadu lze pouze celoplošným zbroušením a novou povrchovou úpravou, například lakem.

Před opravou podlahy bude provedeno kontrolní měření vlhkosti. Případně budou doplněny chybějící vlýsky, nebo jejich části. Následně bude provedeno celoplošné zbroušení. Po vysátí prachu z podkladu, dojde k přetmelení spár vysokopevnostním tmelem na vodní bázi, například Bona MixFill a následně bude provedeno zbroušení a vyleštění povrchu. Konečná povrchová úprava bude provedena dvousložkovým lakem na vodní bázi pro vysoké zatížení ve třech vrstvách, například Bona Traffic mat.
