## Dokumentace pro zadání stavby

Oprava střechy, oken průčelí a interiérů objektu Ústeckého inspektorátu ČŠI  
Česká školní inspekce, Winstona Churchilla 6/1348, 400 01 Ústí nad Labem

## 02 Fotodokumentace – stávající stav

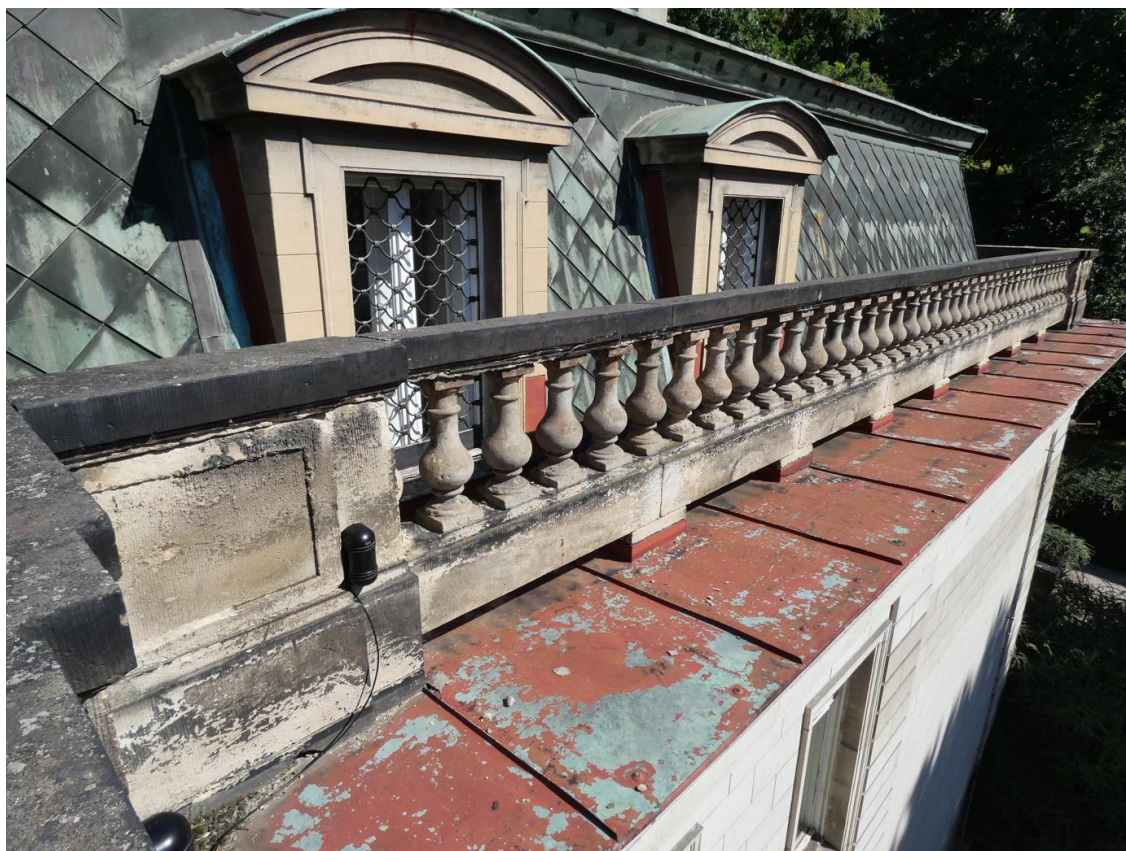
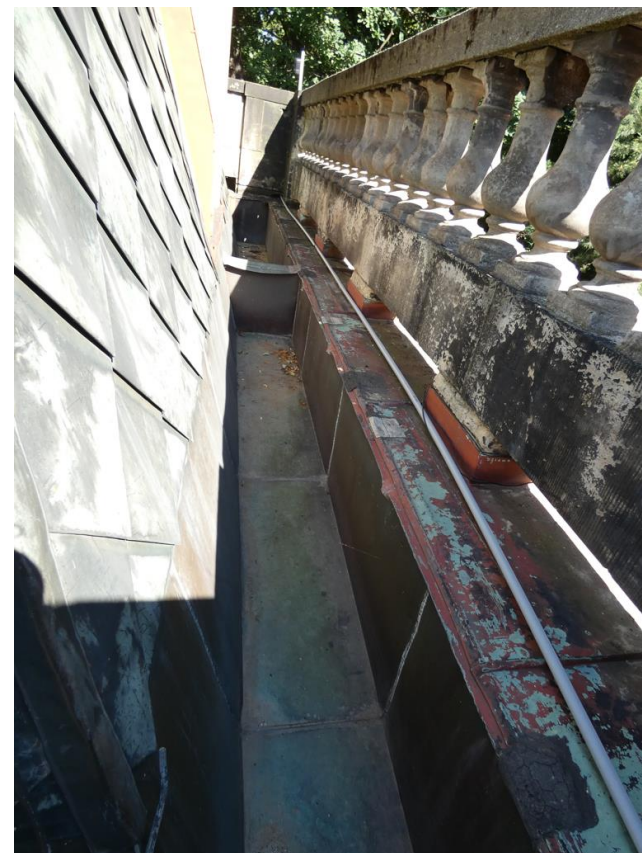
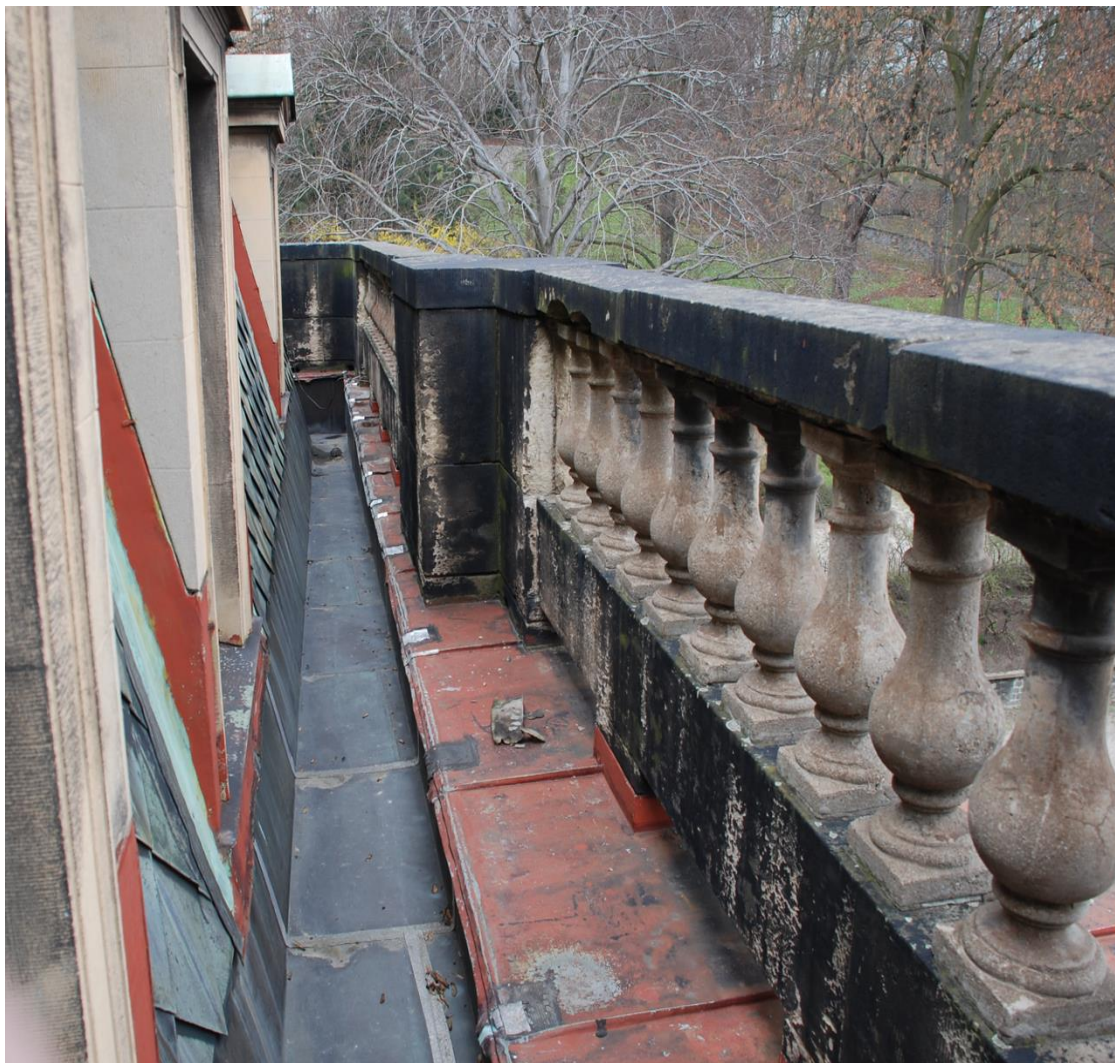
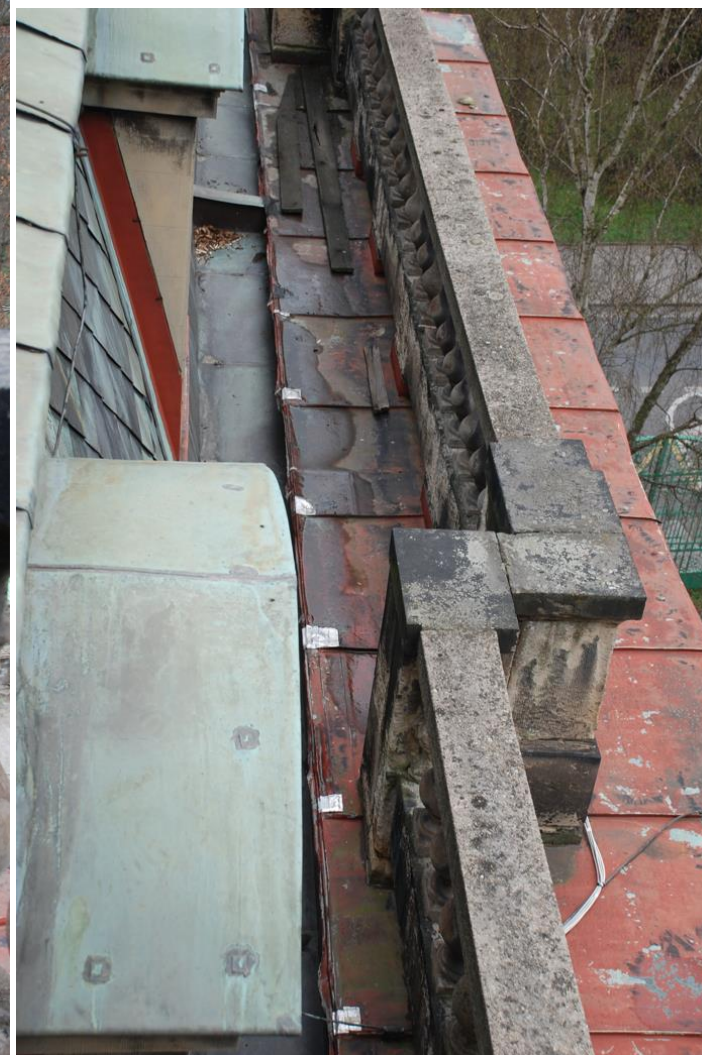
### a) střecha (římsa, nadřímsový žlab)

Vzhledem ke svému špatnému technickému stavu bude stávající klempířské oplechování římsy po celém obvodu střechy postupně demontováno a nahrazeno novým, z měděného plechu. Odvodnění střechy bude během výměny oplechování římsy provizorně zajištěno tak, aby v případě deště nedošlo k zatečení do konstrukce střechy.

Stávající zdivo římsy bude po demontáži původního oplechování vyspraveno, doplněno chybějícím vyrovnávacím cementovým potěrem a omítka navazující antiky bude případně opravena. Po zaměření bude na opravenou římsu na podkladní lepenku osazeno nové oplechování římsy z měděných plechů, kotvených k podkladnímu zdivu pomocí hmoždinek. Oplechování římsy bude pečlivě zapertlováno s oplechováním stávajícího zaatikového žlabu. Spoje mezi plechy budou zaletovány cínem a k omítce budou utěsněny silikonovým tmelem. Hlavy šroubů budou zakryty měděnými čepičkami do silikonového tmele.

Současně bude provedena revize odpadních svodů ze žlabu a případně budou doplněny zachytňné koše na nečistoty.

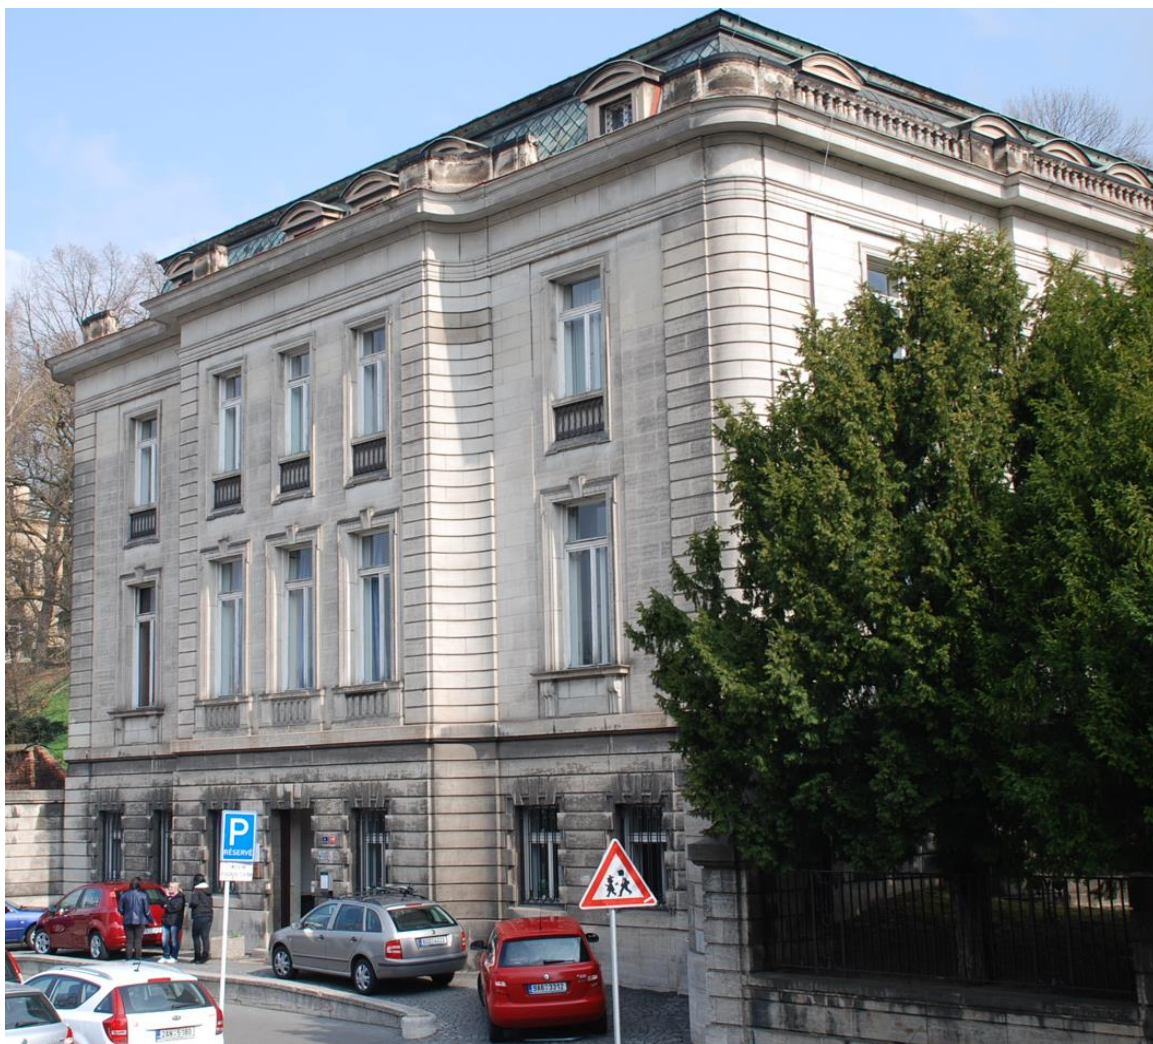
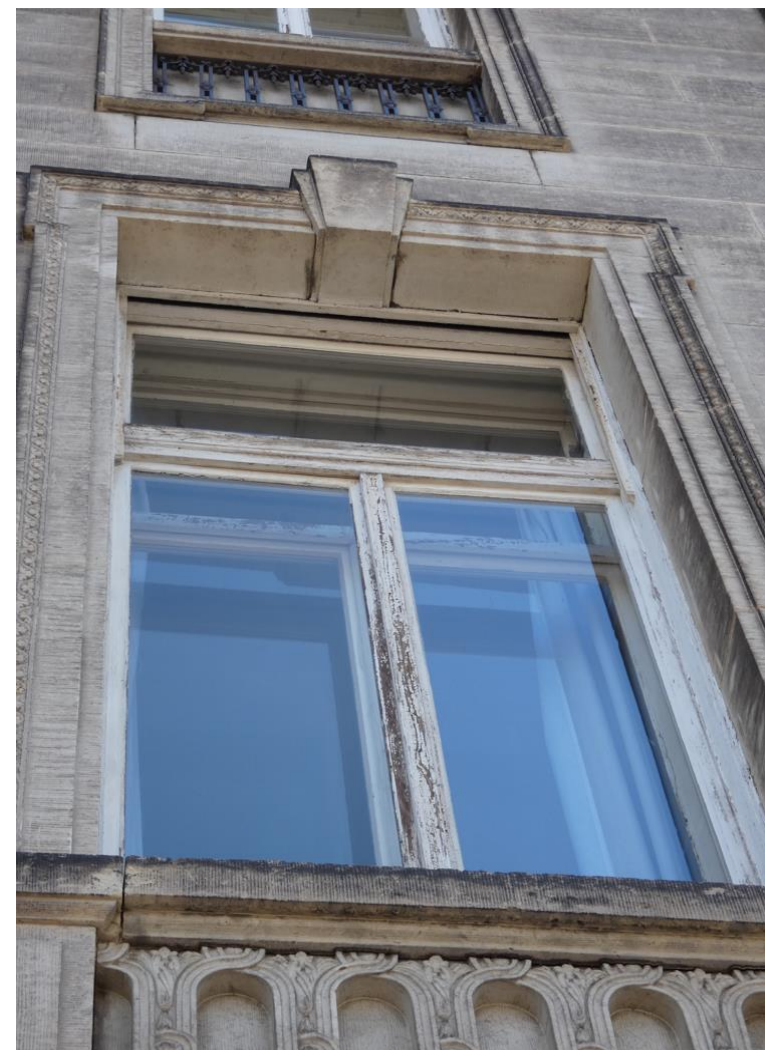
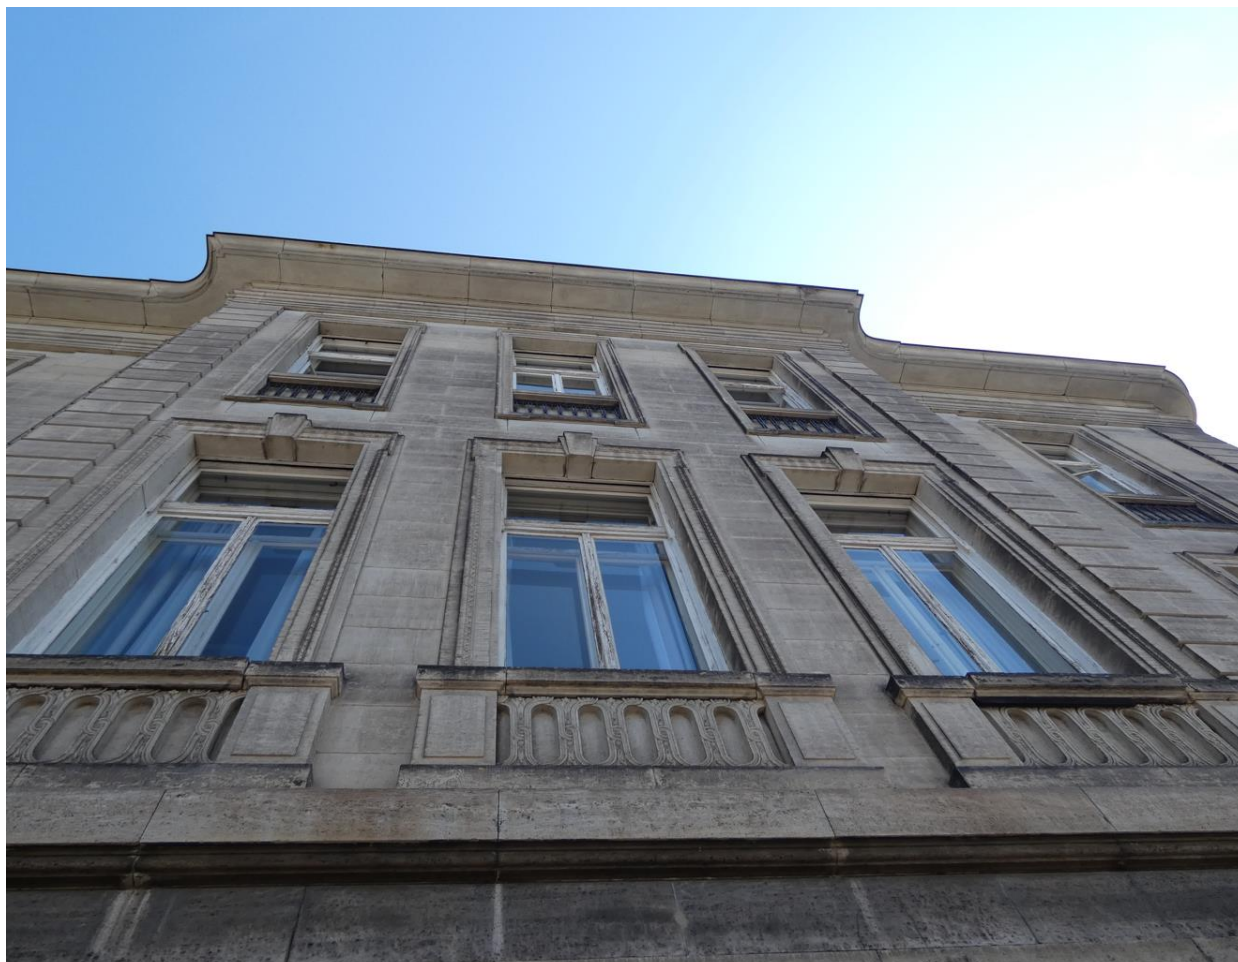
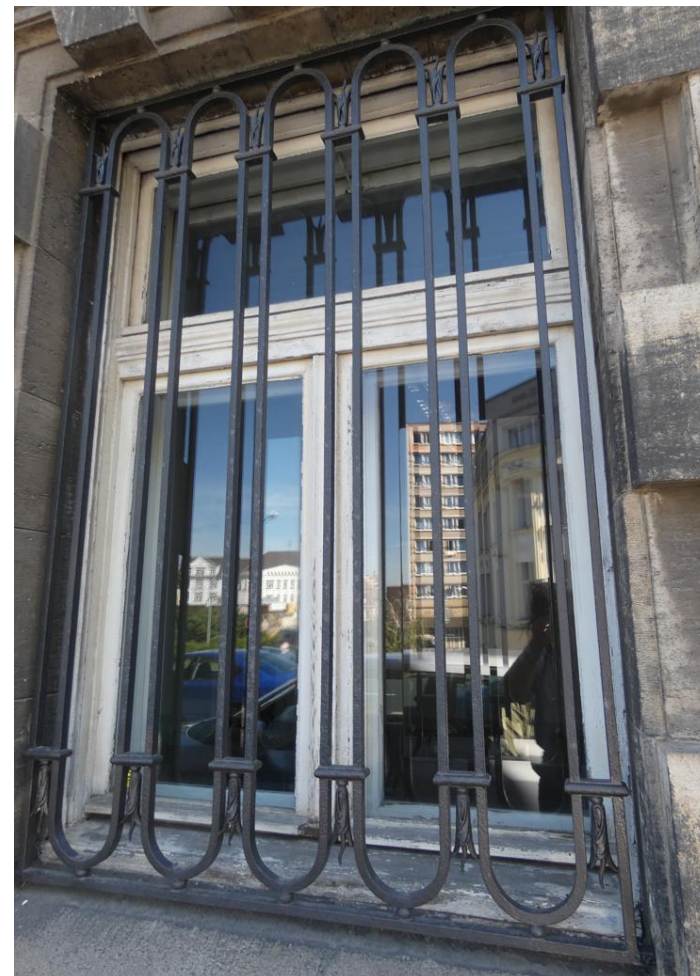
**b) okna v průčelí budovy (fasáda do ul. Winstona Churchilla)**

Oprava oken se týká pouze oken průčelí (fasády) objektu do ulice Winstona Churchilla v 1., 2. a 3. NP včetně souvisejících 2 oken severní fasády v rohových kancelářích. Stávající okna vzhledem ke svému technickému stavu a opotřebením vyžadují kompletní opravu, repasi okenních křídel i rámu.

Jedná se o dřevěná špaletová okna z tvrdého dřeva. Křídla oken jsou dělená vodorovnou příčlí, otevíraná dovnitř, původně zasklená do polodrážky dřevěnou lištou, která je většinou při spodní straně v havarijním stavu. Místy (pravděpodobně během oprav) byla lišta nahrazena sklenářským tmelem, který vzhledem k stáří není celkově soudržný s podkladem. Materiál ostění a parapetů je dýhovaná překližka. Původní povrchová úprava v odstínu bílé je dochována na vnitřní straně křídel, zatímco na venkovní straně je zachována přibližně 50 % z celkové plochy strany. Kování je standardní – lité z bílé mosazi, sériově vyráběné, zadlabávací závěsy a ovládací kličky ve tvaru půlolivy s okenními jazýčky.

Rámy oken jsou rovněž vyrobeny z tvrdého dřeva, přičemž stav dřevní hmoty je většinou ve spodní venkovní části destruktivně poškozen, místy byly v minulosti provedeny opravy spodní části rámu doplněním novým dřevem. Spodní části rámu jsou poškozeny zejména v 1. NP včetně ostění špalet z překližky. Povrchová úprava rámu je silně poškozená, barva není již celkově soudržná, lokálně se odlupuje a na spodních částech rámu zcela chybí.

Stávající pěnové těsnění oken, které je z větší části již nesoudržné a neplní izolační funkci, bude odstraněno. Do falce venkovního křídla bude vyfrézována drážka a osazeno nové silikonové těsnění.

Rámy a křídla oken budou truhlářsky opraveny, nesoudržná barva a dřevo se obrousí na „zdravé dřevo“, opráší, provede se napuštění odbroušených míst a zbývající části oken se přebrousí, očistí od prachu a provede se základní nátěr barvou na dřevo, například typu Tassarol. Odbroušené části, praskliny apod. se vytmelí dvousložkovým tmelem s dřevní moučkou, přebrousí se do roviny, napustí základním nátěrem a přebrousí se smirkovým papírem se zrnitostí 120 – 150. Po oprášení budou provedeny dva krycí nátěry barvou

doporučenou stanoviskem památkové péče, např. Tessarol pro protect v původním bílém odstínu.

Mosazné kování, panty a kličky budou vyčištěny a vyleštěny. Na závěr budou promazány panty a seřizena okna.

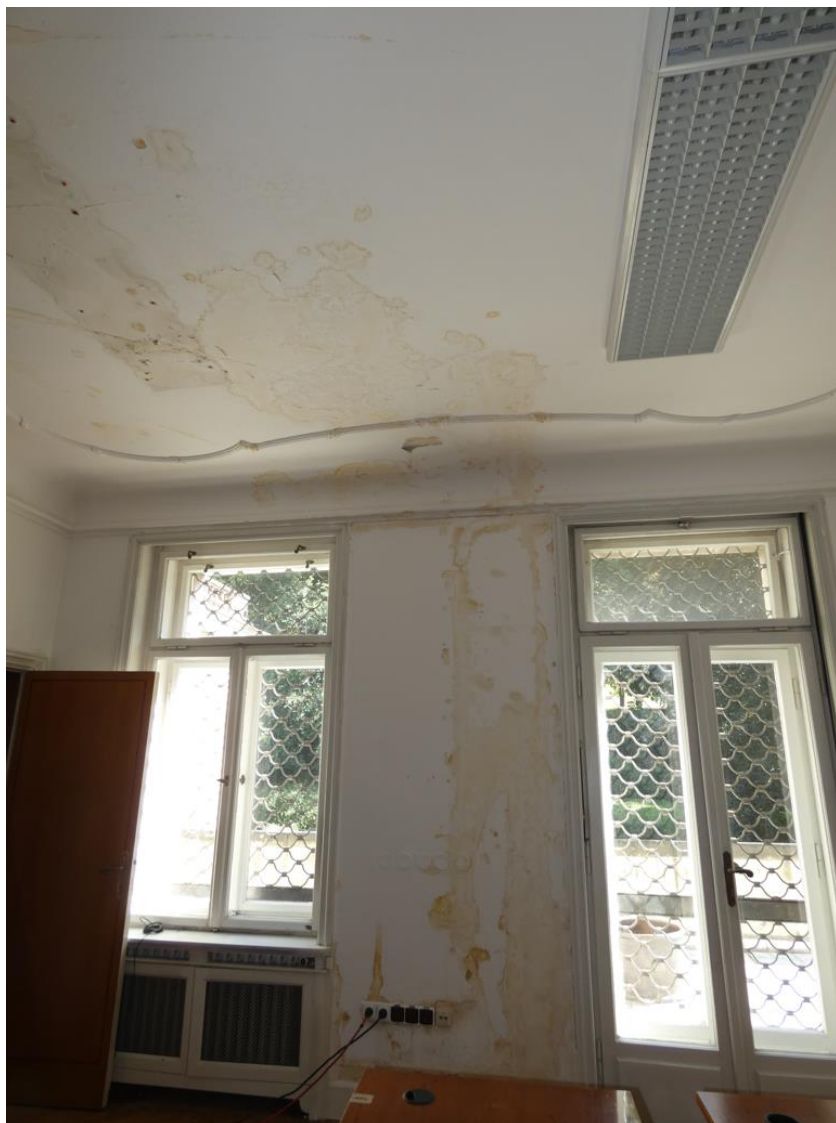
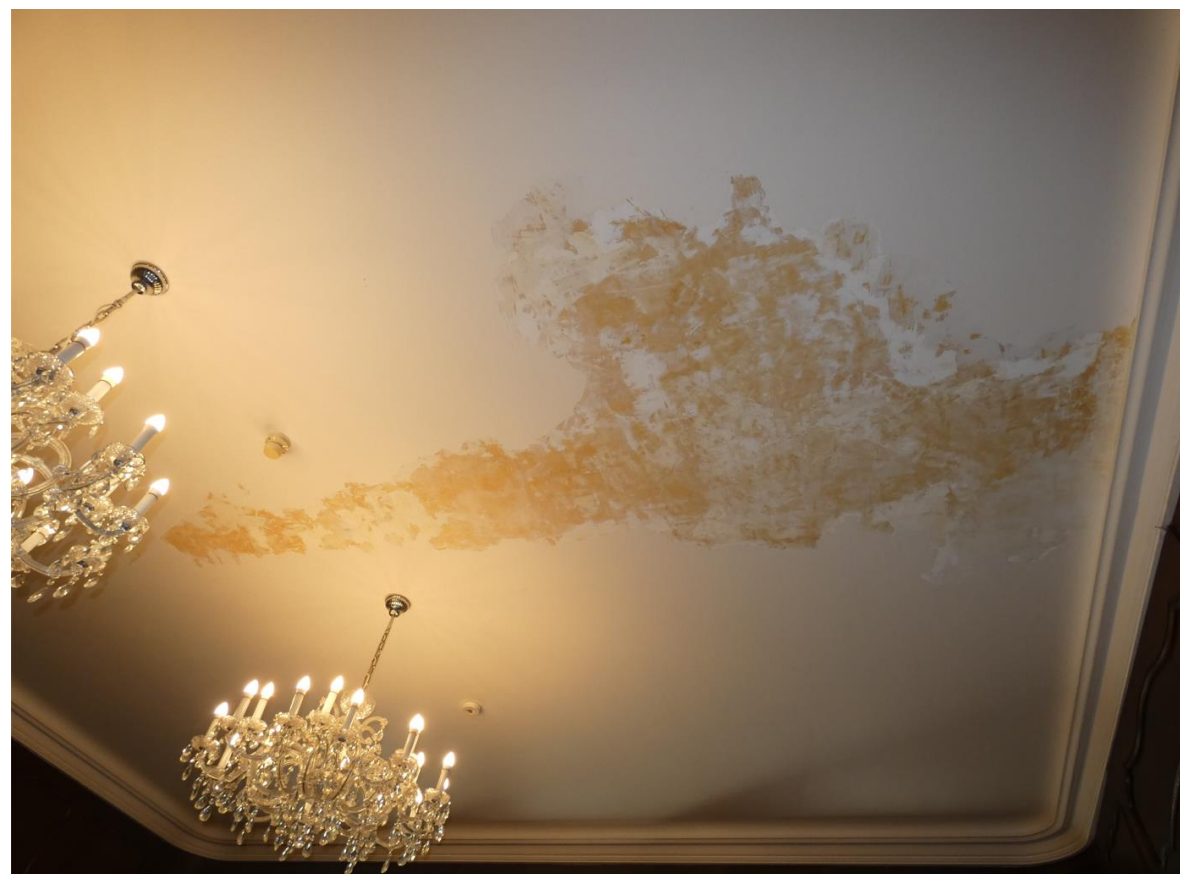
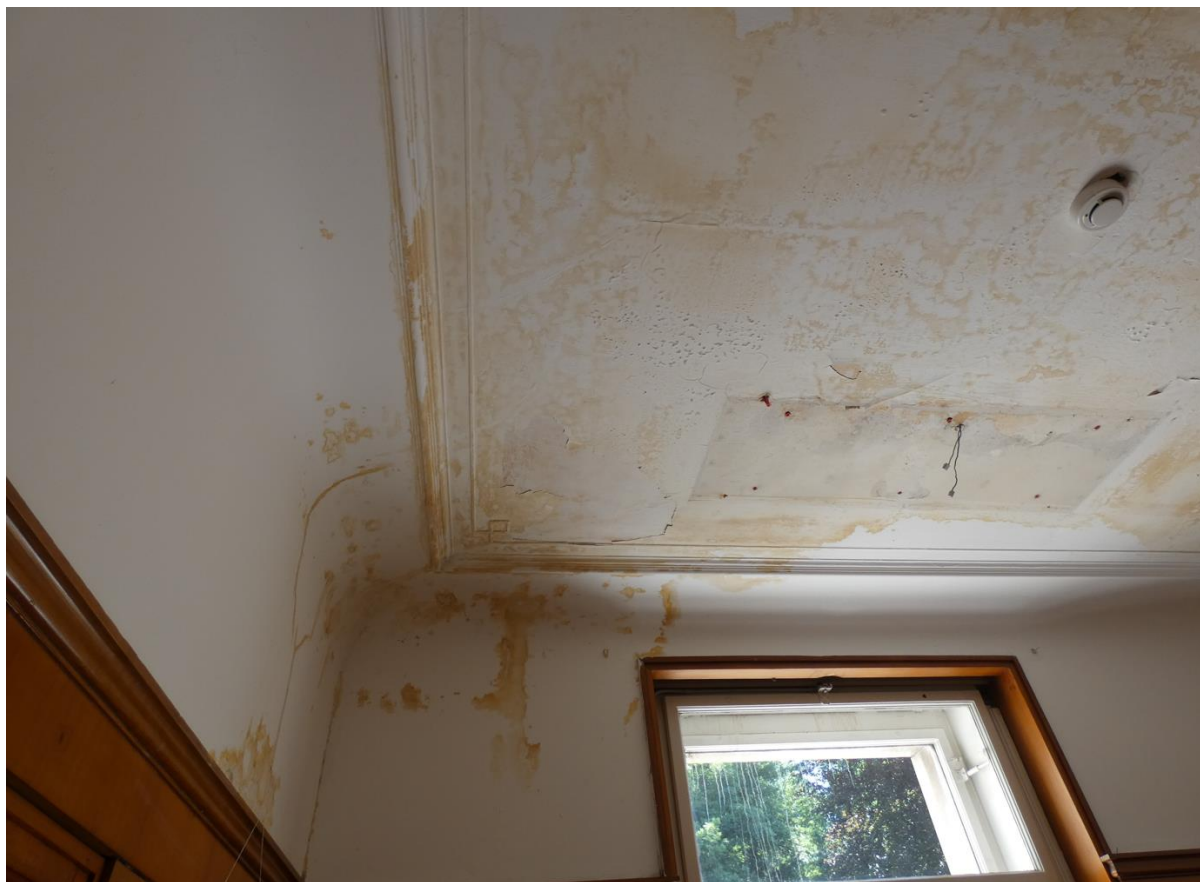
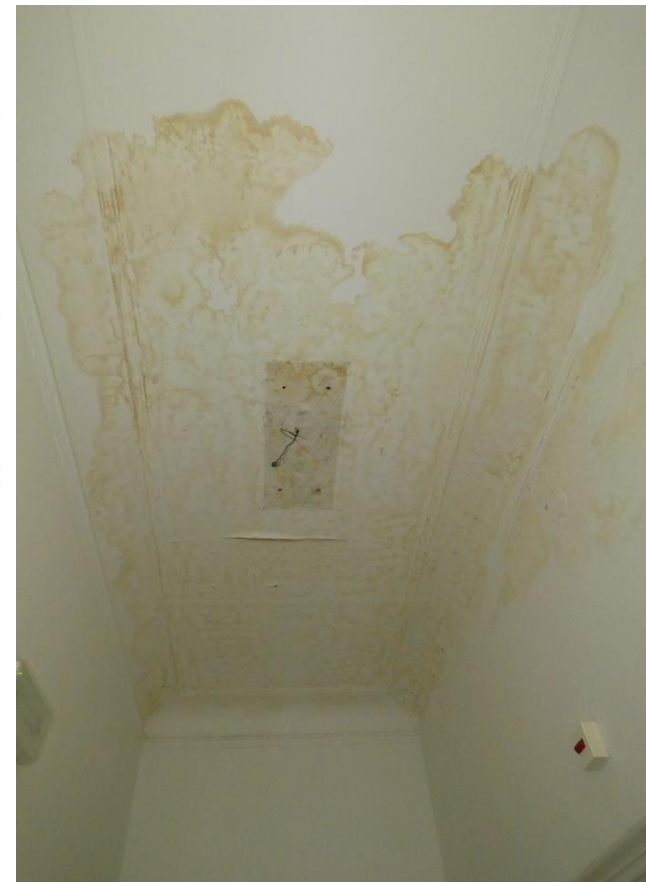
**c) výmalba interiérů (poškozená zatečením srážkové vody)**

Jedná se o opravu a potřebnou obnovu maleb v místnostech č. 101, 102, 113, 115, 201, 204, 205, 206, 207, 208, 312, 315, 316, 317 a 318, tedy zejména v těch, kde došlo k poškození zatečením srážkové vody při mimořádné bouři v průběhu léta 2021.

Povrchy uvedených místností jsou štukové omítky s výmalbou a drobnými štukatérskými ozdobami. Rozsah poškození je rozdílný podle situování místností v objektu. Největší rozsah poškození se nachází v místnostech ve 3. NP. **Pro objektivní posouzení je nezbytná prohlídka v místě plnění.**

Stávající malba bude oškrabána a následně rozmyta bez poškození podkladu, štukových omítek a drobných štukových prvků. V případě stávajícího poškození omítky a štukových ozdob budou tyto opraveny vápenoštukovou směsí. V místech skvrn, kde byla omítka s malbou zasažena prosakující vodou, bude provedena izolace a neutralizace skvrn konzervačním difuzním nátěrem s aluminiovou solí. Po následné silikátové penetraci bude provedena výmalba silikátovou tekutou směsí ve dvou vrstvách, například typu Keim Biosil.

V prostorách, které nebyly přímo zasaženy prosakující vodou bude výmalba provedena obdobně, pouze bez izolace skvrn konzervačním nátěrem s aluminiovou solí.

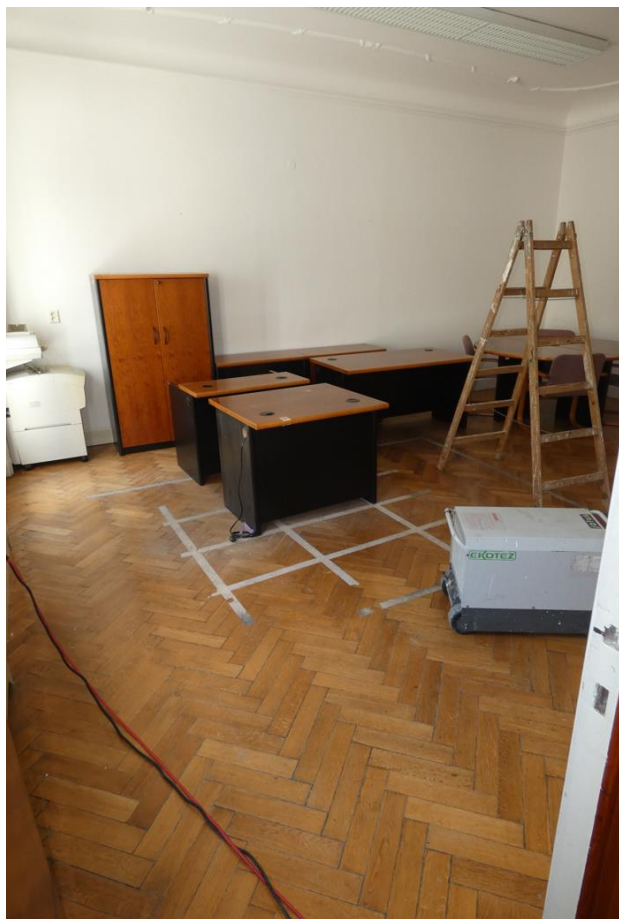
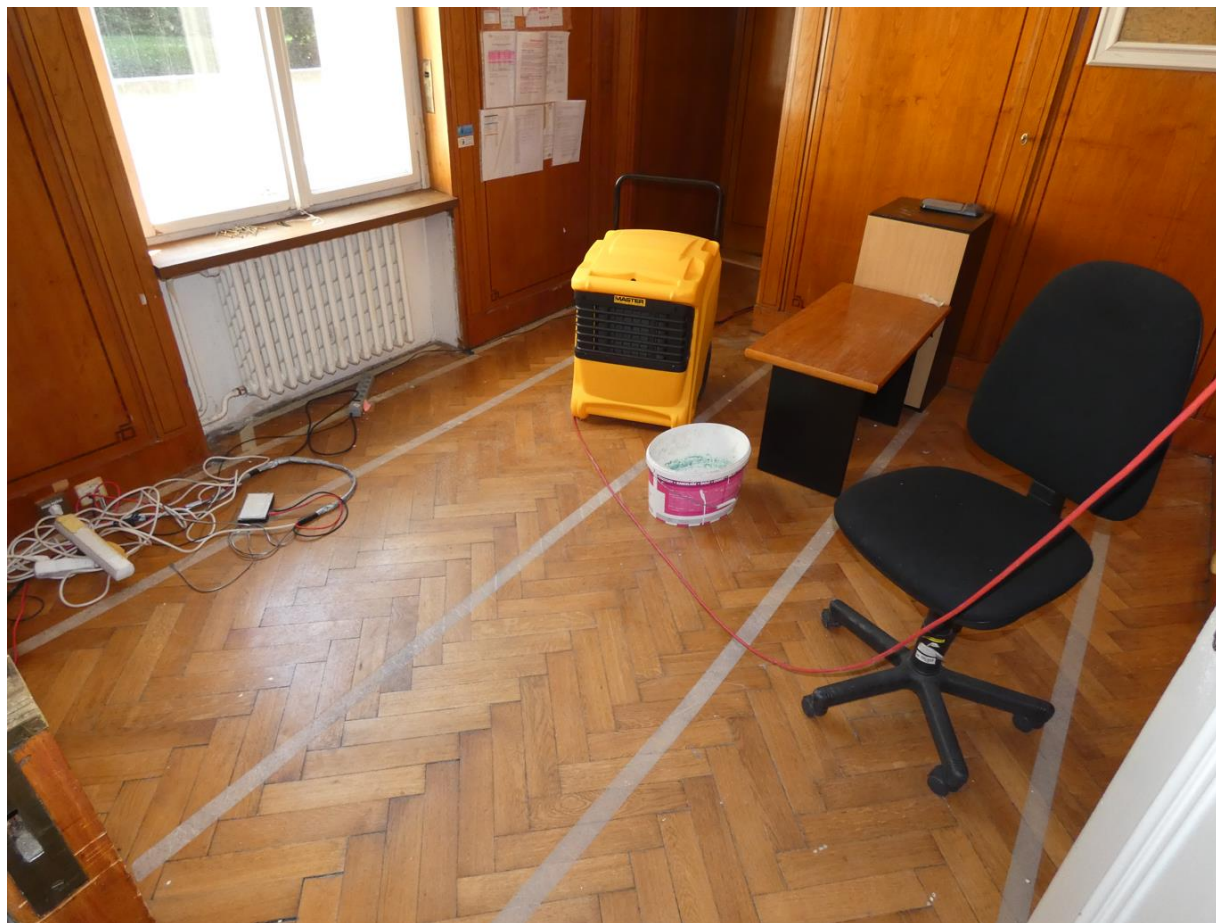
**d) dubové parkety (m.č. 312 a 315)**

Jedná se o opravu podlahy z dubových vlýsek v místnostech č. 312 a 315, kde došlo k poškození podlahy zatečením srážkové vody při mimořádné bouři v průběhu léta 2021.

Na povrchu dřevěných parket je znatelná deformace tvaru konkávního průhybu, tzv. korýtkování, ke kterému pravděpodobně došlo vlivem zatečení vody. K této deformaci dřeva dochází i vlivem provozu, vzdušné vlhkosti a postupným dotvarováním dřeva. Odstranit závadu lze pouze celoplošným zbroušením a novou povrchovou úpravou, například lakem.

Před opravou podlahy bude provedeno kontrolní měření vlhkosti. Případně budou doplněny chybějící vlýsky, nebo jejich části. Následně bude provedeno celoplošné zbroušení. Po vysátí prachu z podkladu, dojde k přetmelení spár vysokopevnostním tmelem na vodní bázi, například Bona MixFill a následně bude provedeno zbroušení a vyleštění povrchu. Konečná povrchová úprava bude provedena dvousložkovým lakem na vodní bázi pro vysoké zatížení ve třech vrstvách, například Bona Traffic mat.

V zárubních na podlaze mezi jednotlivými místnostmi budou osazeny dřevěné prahy ze stejného materiálu, dubu s povrchovou úpravou lakem.
