Dokumentace pro zadání díla

Oprava oken 4. nadzemního podlaží (dále jen „NP“) objektu Ústeckého inspektorátu České školní inspekce (dále jen „ČŠI“), Winstona Churchilla 1348/6, 400 01 Ústí nad Labem

01 Technická zpráva

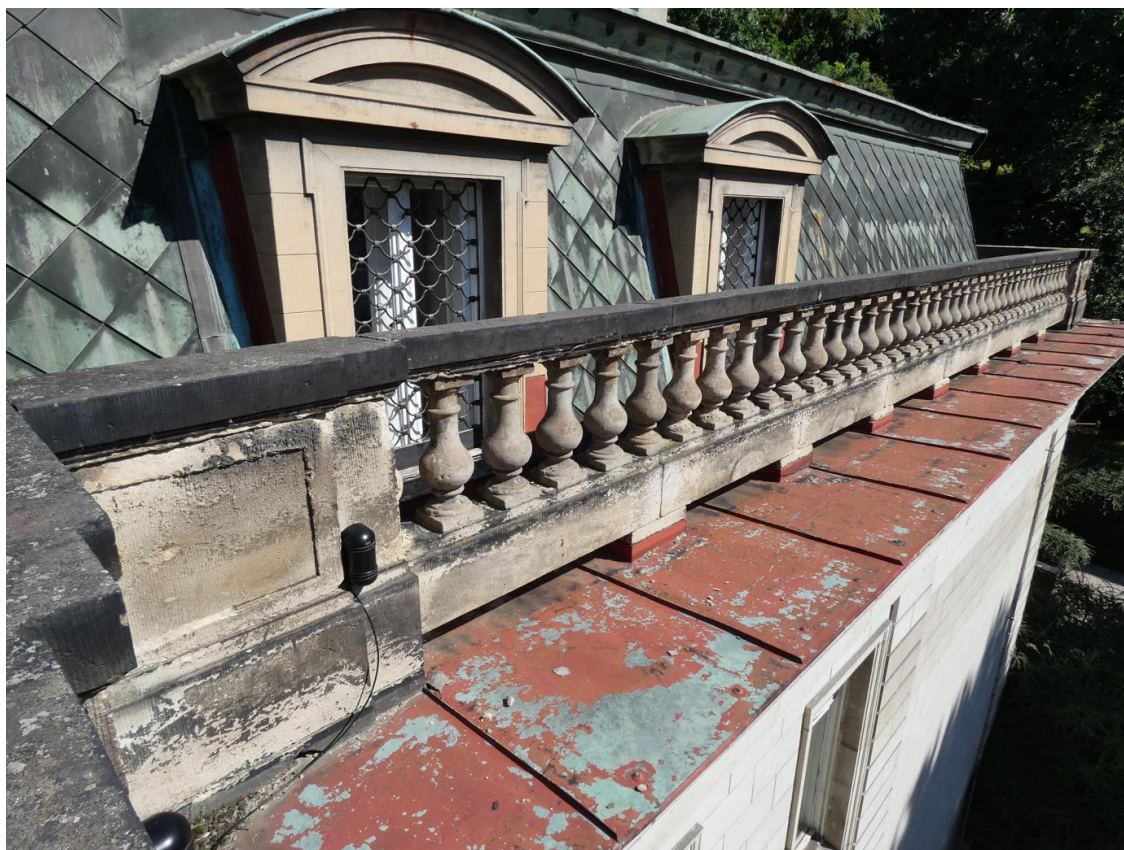
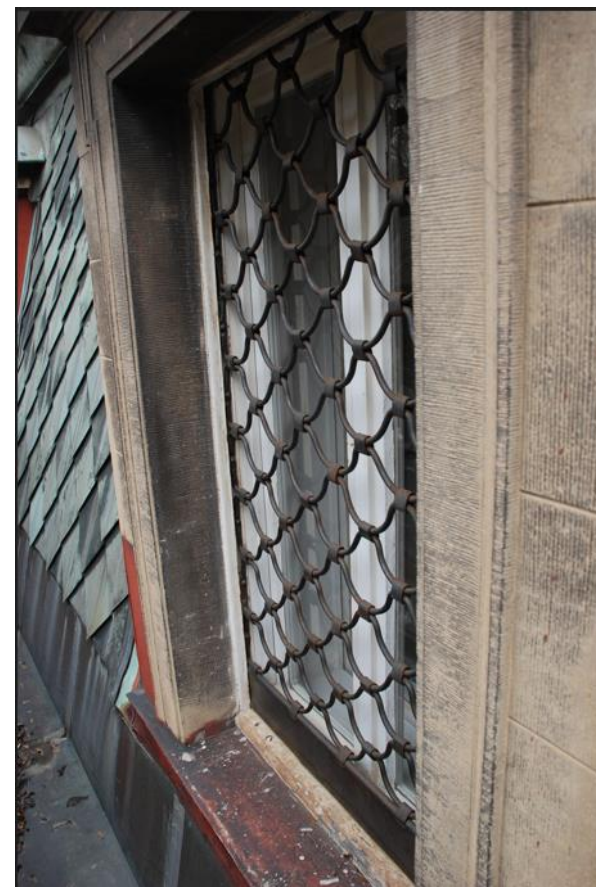
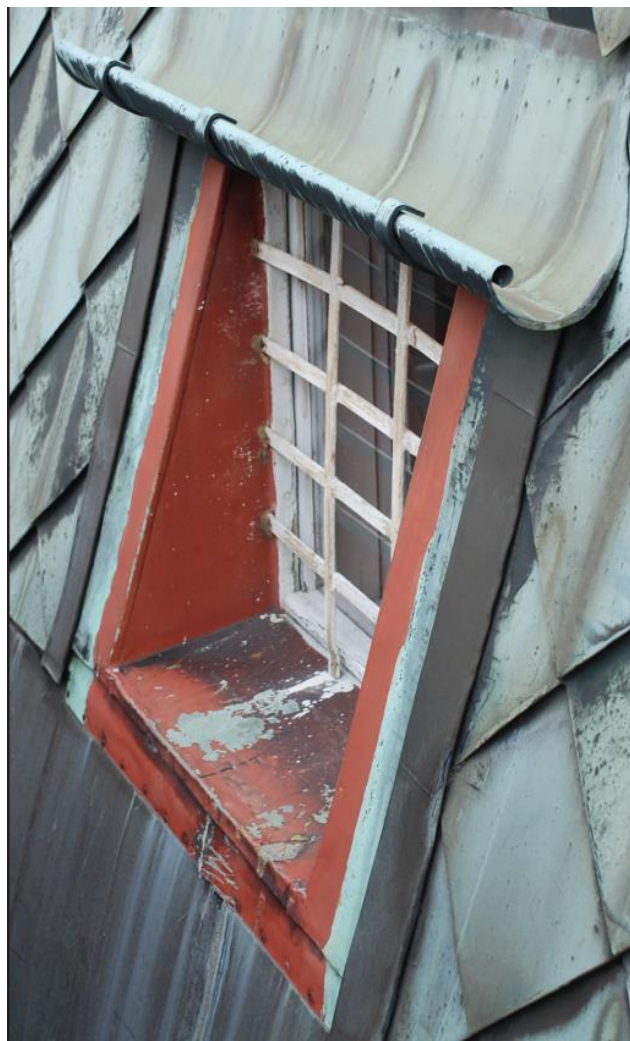
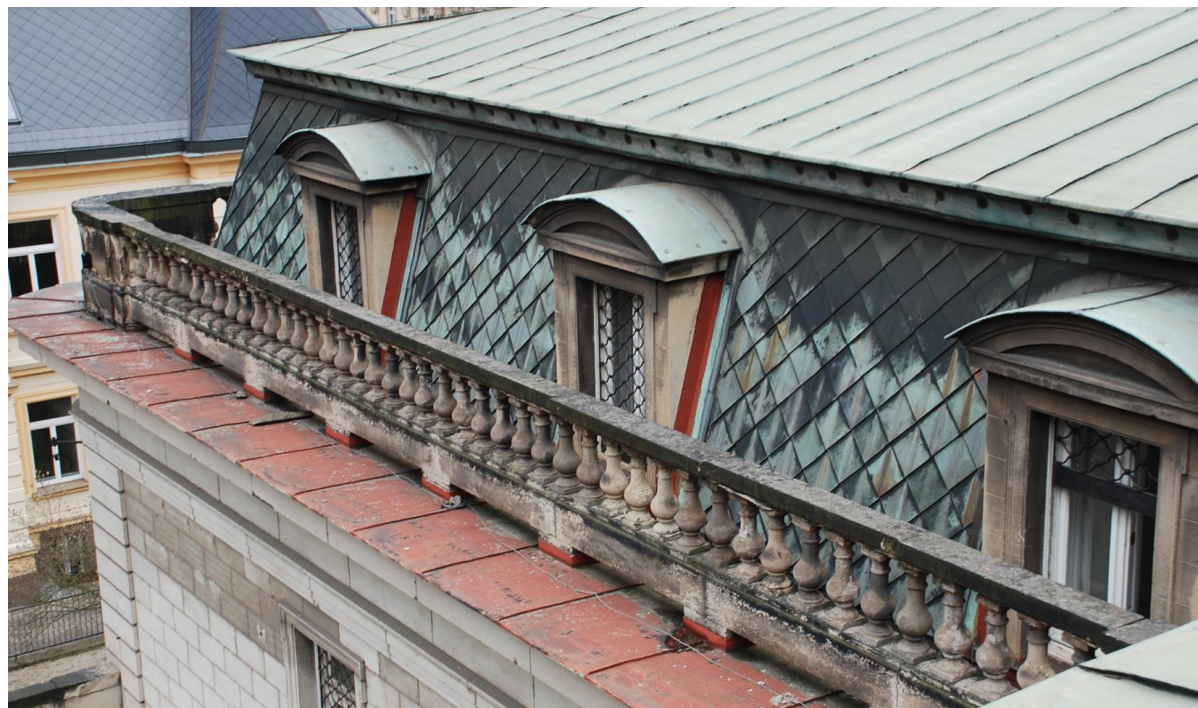
a) okna 4. NP

Jedná se o dřevěná špaletová okna z tvrdého dřeva. Křídla oken jsou dělená vodorovnou příčlí, otevíraná dovnitř, původně zasklená do polodrážky dřevěnou lištou, která je většinou při spodní straně v havarijním stavu. Místy byla lišta nahrazena sklenářským tmelem, který vzhledem k stáří není celkově soudržný s podkladem. Materiál ostění a parapetů je dýhovaná překližka. Původní povrchová úprava v odstínu bílé je dochována na vnitřní straně křídel, zatímco na venkovní straně je zachována přibližně 50 % z celkové plochy strany. Kování je standardní – lité z bílé mosazi, sériově vyráběné, zadlabávací závěsy a ovládací kličky ve tvaru půlolyvy s okenními jazýčky.

Rámy oken jsou rovněž vyrobeny z tvrdého dřeva, přičemž stav dřevní hmoty je většinou ve spodní venkovní části destruktivně poškozen. Spodní části ráků jsou poškozeny zatékáním vody, včetně ostění špalet z překližky. Již v minulosti byly opravy spodní části ráků místy provedeny, a to doplněním novým dřevem. Povrchová úprava ráků je silně poškozená, barva není již celkově soudržná, lokálně se odlupuje a na spodních částech ráků zcela chybí.

Stávající pěnové těsnění oken, které je z větší části již nesoudržné a neplní izolační funkci, bude odstraněno. Do falce venkovního křídla bude vyfrézována drážka a osazeno nové silikonové těsnění.

Rámy a křídla oken budou truhlářsky opraveny, nesoudržná barva a dřevo se obrousí na „zdravé dřevo“, opráší, provede se napuštění odbroušených míst a zbývající části oken se přebrousí, očistí od prachu a provede se základní nátěr barvou na dřevo, například typu Tassarol. Odbroušené části, praskliny apod. se vytmelí dvousložkovým tmelem s dřevní moučkou, přebrousí se do roviny, napustí základním nátěrem a přebrousí se smirkovým papírem se zrnitostí 120 – 150. Po oprášení budou provedeny dva krycí nátěry barvou doporučenou stanoviskem památkové péče, např. Tassarol pro protect v původním bílém odstínu.

Mosazné kování, panty a kličky budou vyčištěny a vyleštěny. Na závěr budou promazány panty a seřizena okna.
