Dokumentace pro zadání díla

Oprava oken 4. nadzemního podlaží (dále jen „NP“) objektu Ústeckého inspektorátu České školní inspekce (dále jen „ČŠI“), Winstona Churchilla 1348/6, 400 01 Ústí nad Labem

01 Technická zpráva

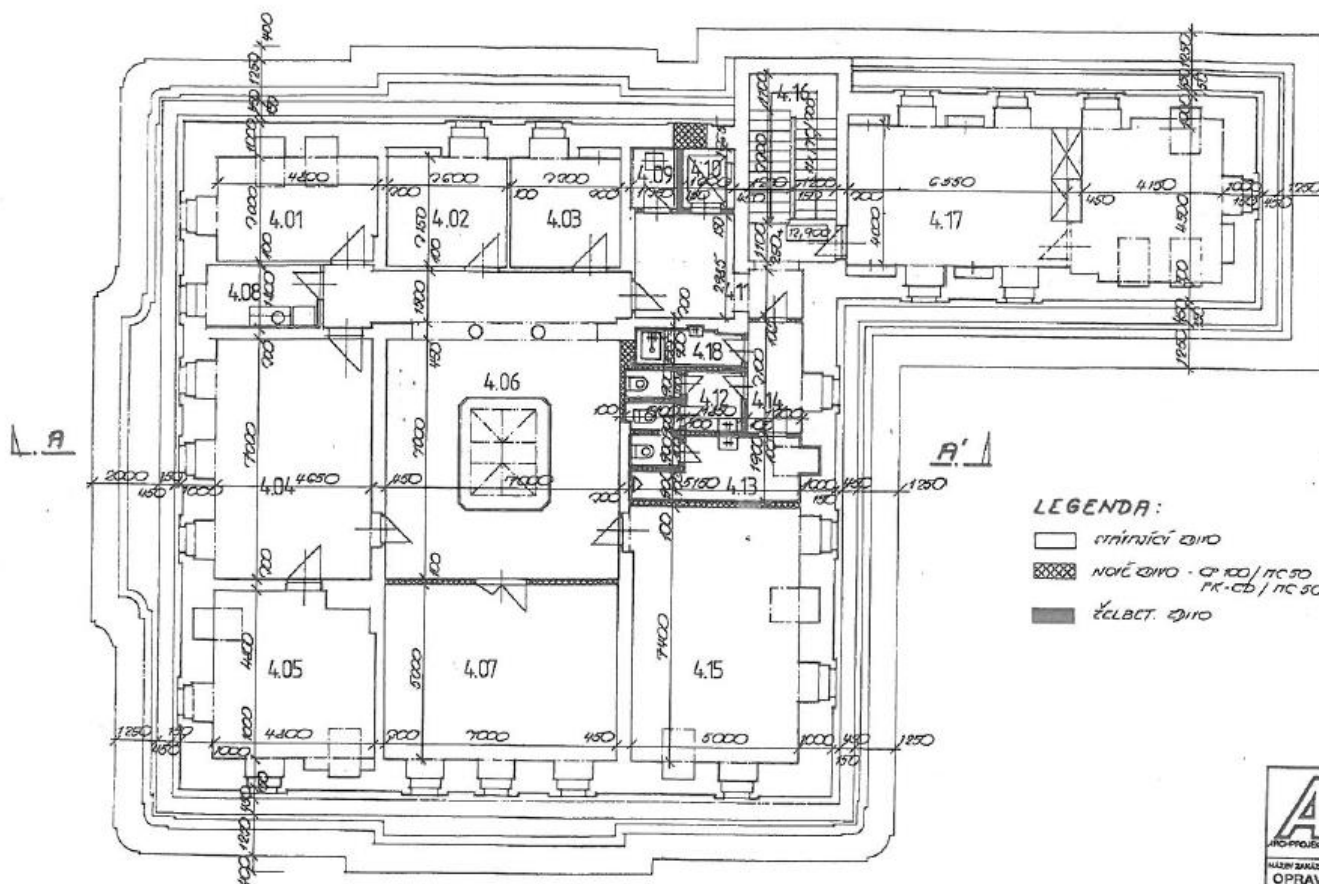
b) půdorys 4. NP

Oprava oken se týká pouze oken 4. NP objektu Ústeckého inspektorátu ČŠI, Winstona Churchilla 1348/6, 400 01 Ústí nad Labem. Stávající okna vzhledem ke svému technickému stavu a opotřebení vyžadují kompletní opravu provedením repase okenních křídel i ráků.

Rámy oken jsou rovněž vyrobeny z tvrdého dřeva, přičemž stav dřevní hmoty je většinou ve spodní venkovní části destruktivně poškozen. Spodní části ráků jsou poškozeny zatékáním vody, včetně ostění špalet z překližky. Již v minulosti byly opravy spodní části ráků místy provedeny, a to doplněním novým dřevem. Povrchová úprava ráků je silně poškozená, barva není již celkově soudržná, lokálně se odlupuje a na spodních částech ráků zcela chybí.

Stávající pěnové těsnění oken, které je z větší části již nesoudržné a neplní izolační funkci, bude odstraněno. Do falce venkovního křídla bude vyfrézována drážka a osazeno nové silikonové těsnění.
